**RAPPORT D'ENQUÊTE MARITIME**  
**M01C0054**

**HEURT VIOLENT ET INCENDIE À BORD**  
**DU VRAQUIER *WINDOC***  
**METTANT EN CAUSE LE PONT 11**  
**SUR LE CANAL WELLAND, ALLANBURG (ONTARIO)**  
**LE 11 AOÛT 2001**

du vraquier *Windoc*  
mettant en cause le pont 11  
sur le canal Welland, Allanburg (Ontario)  
le 11 août 2001

Rapport numéro M01C0054

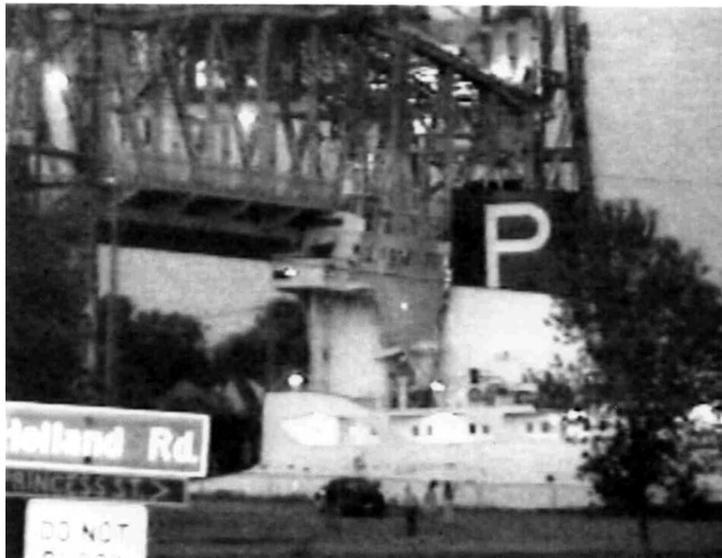
**Photo 1.** *Windoc* heurté par la travée du pont 11 au niveau des fenêtres avant de la timonerie. (Reproduit avec autorisation)

Le capitaine et le troisième officier quittent la timonerie par l'aileron de passerelle de tribord. Alors qu'ils sont en train de descendre par l'échelle d'accès externe de la passerelle, la travée du pont heurte le navire au niveau des fenêtres avant de la timonerie, rasant la timonerie et la cheminée du *Windoc* (voir la photo 1).

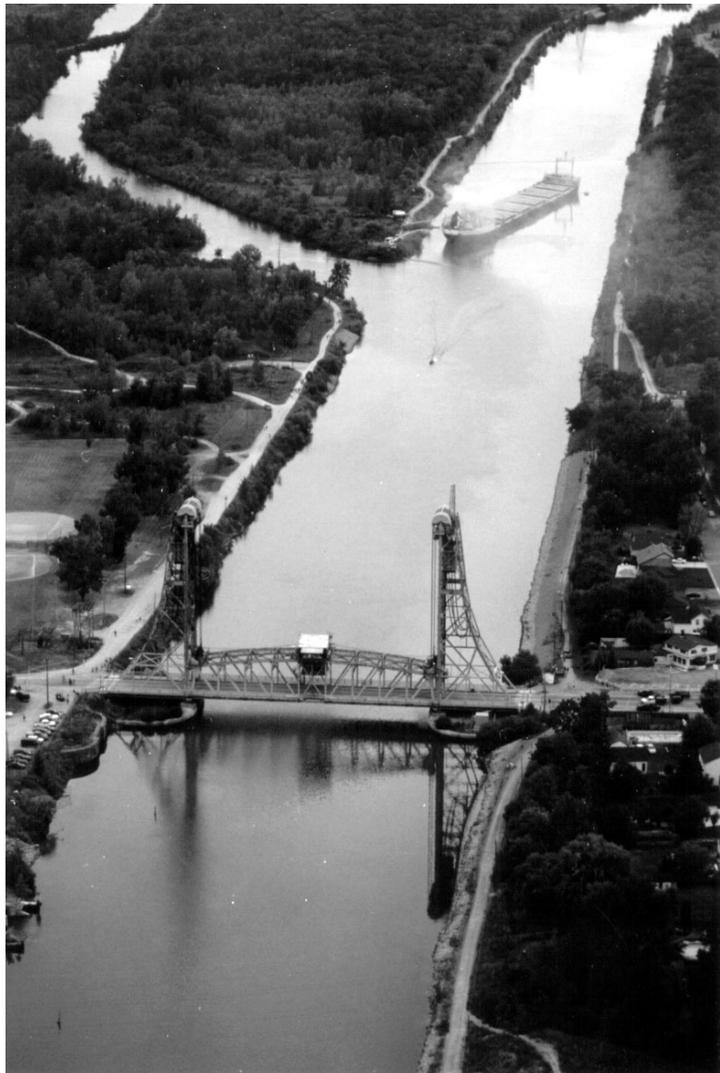
Le navire dérive vers l'aval à partir du pont 11. Un incendie éclate dans le tambour-machine et se propage à la charpente des emménagements. On mouille l'ancre de tribord, mais le navire touche la berge est du canal par l'avant tribord. Le *Windoc* dérive ensuite vers le côté ouest du canal avant de s'échouer à environ 800 m du pont 11 (voir la photo 2).

**Photo 2.** Vue aérienne (vers le nord) du pont et du navire après le heurt violent. (Photo prise par Harry Rosettani)

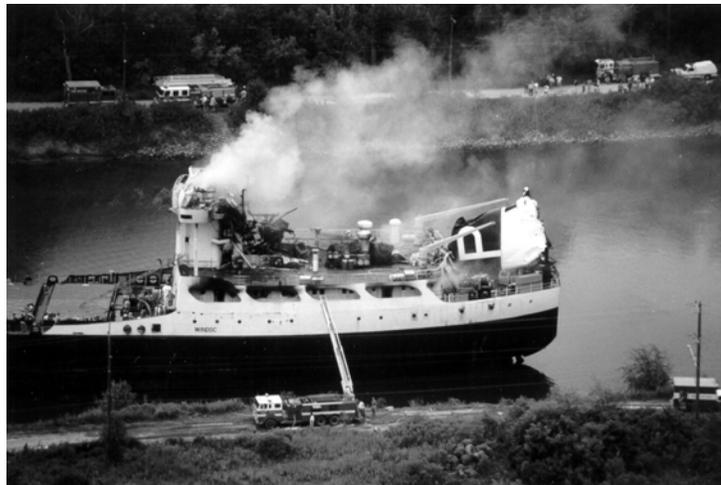
**Photo 3.** Vue aérienne de la partie arrière du navire avec un camion à incendie à l'oeuvre. (Photo prise par Harry Rosettani)

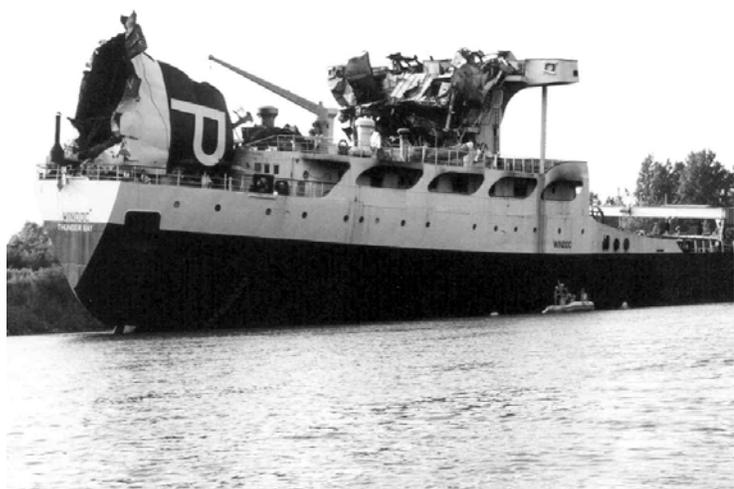
La timonerie, le mât principal, les manches à air de la salle des machines et la cheminée ont été détruits par le contact avec la travée du pont. Le réservoir de mazout de l'incinérateur, placé à l'intérieur de l'enveloppe de cheminée, a été fendu et du mazout s'est déversé dans la salle des machines ainsi que sur le pont des embarcations. Les emménagements des divers ponts ont été détruits par le feu, la chaleur et

**Photo 4.** Vue des avaries à la superstructure et à la cheminée.

la fumée. Le tambour-machines et la machine principale ont été endommagés par le feu, la chaleur et l'eau. Le bordé de bouchain au droit de la citerne de ballast tribord n° 1 était gondolé et fendu. La cloison arrière et les varangues de bouchain étaient déformées et arrachées. Le navire a été déclaré perte réputée totale, mais aucun dommage à la cargaison n'a été signalé (voir la photo 4).

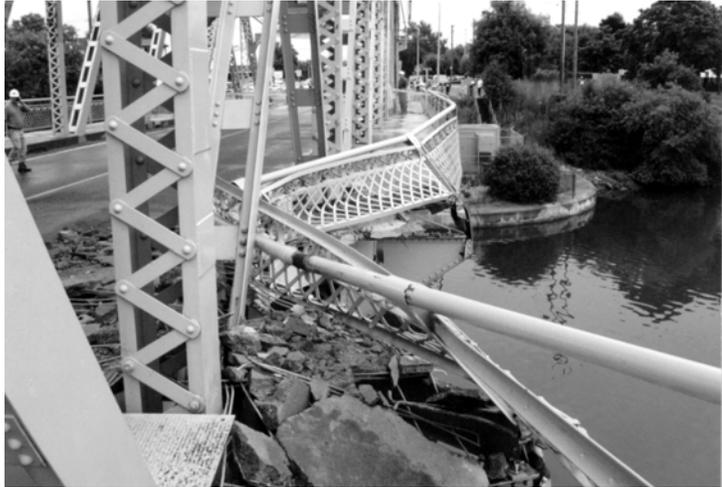
Le pont a subi des dommages structurels à la partie centrale de la travée levante (voir la photo 5). Les extrémités de la travée ont aussi été endommagées à cause du mouvement latéral provoqué par le heurt violent.

Si l'on excepte les réglages mineurs qui ont dû être apportés aux câbles métalliques actionnant la travée, les systèmes mécaniques ou électriques du pont n'ont pas été endommagés.

**Photo 5.** Dommages au pont 11. (Photo prise par le service d'incendie de Thorold)

Les réparations au pont ont été effectuées alors que la travée était complètement levée pour permettre aux navires de circuler dans le canal. Après une inspection par les ingénieurs de la CGVM<sub>SL</sub>, le pont a été rouvert au trafic routier le 16 novembre 2001.

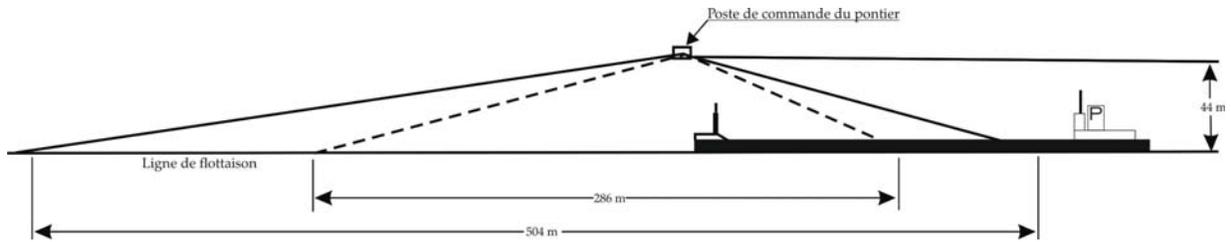
La travée était en train de descendre lorsqu'elle a heurté le *Windoc* au niveau des fenêtres avant de la timonerie, soit à une hauteur d'environ 18,6 m au-dessus du niveau de l'eau. Il faut entre 49 et 65 secondes pour abaisser la travée de 18 m. Comme le navire faisait route à une allure d'environ 5 noeuds, il devait avoir l'avant sous le pont ou juste de l'autre côté lorsque le pontier a commencé à baisser la travée. Il était sans doute possible d'apercevoir (que l'on soit assis ou debout) la superstructure arrière du navire par la fenêtre du poste de commande faisant face au sud (voir les figures 1 et 2 ainsi que les photos 6 et 7).

**Figure 1.** Croquis montrant le champ de vision du pontier lorsque la partie avant du navire se trouve sous le poste de commande. La travée est à sa position la plus haute.

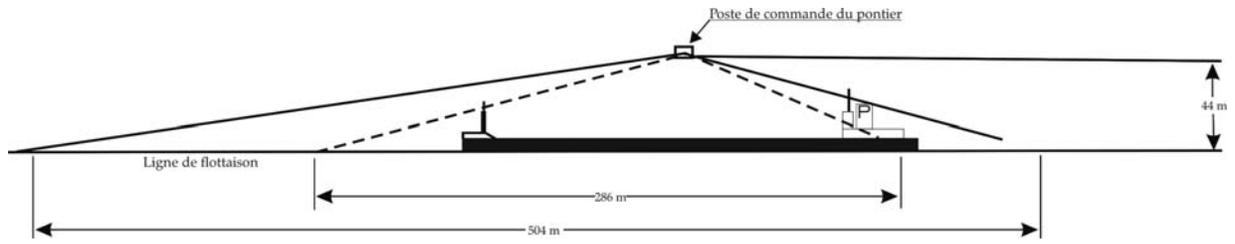
**Figure 2.** Croquis montrant le champ de vision du pontier lorsque le milieu du navire se trouve sous le poste de commande du pontier. La travée est à sa position la plus haute.

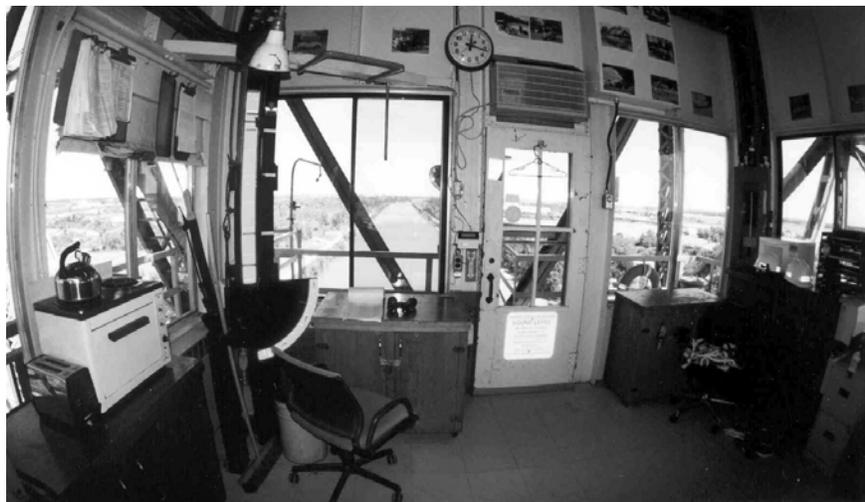
**Photo 6.** Champ de vision vers le nord depuis l'intérieur du poste de commande du pontier alors que la travée est à sa position la plus haute. (Photo prise avec un objectif ultra-grand-angulaire)

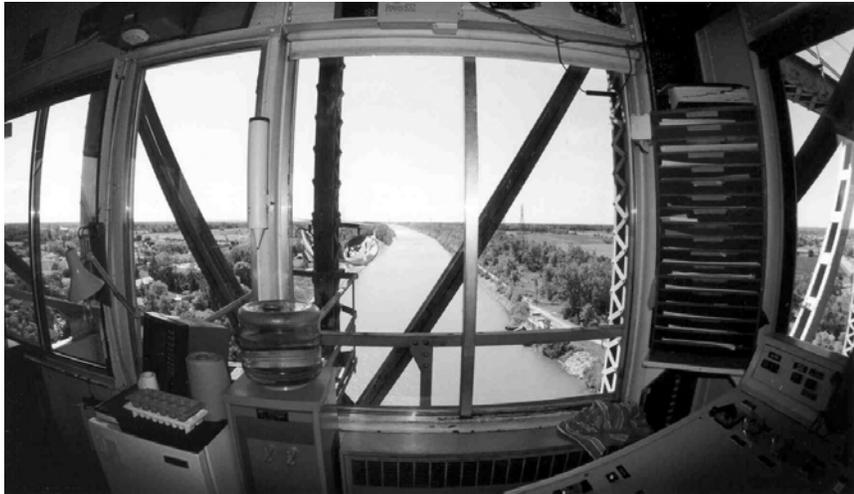
Le manuel d'exploitation du pont 11 de la CGVMSL précise qu'on peut abaisser la travée lorsque l'arrière du navire a dépassé le pont<sup>7</sup>. Le pontier a déclaré avoir vu l'arrière du navire par la fenêtre nord du poste de commande (c.-à-d. en regardant vers l'aval) près de la porte.

**Photo 7.** Champ de vision vers le sud depuis l'intérieur du poste de commande du pontier alors que la travée est à sa plus haute position. (Photo prise avec un objectif ultra-grand-angulaire)
